UNIWERSYTET  
TECHNOLOGICZNO-HUMANISTYCZNY  
im. Kazimierza Pułaskiego w Radomiu

## **ROZPRAWA DOKTORSKA**

Badania i ocena odporności renowacyjnych powłok lakierniczych nadwozi samochodowych na zarysowanie, ścieranie oraz erozję

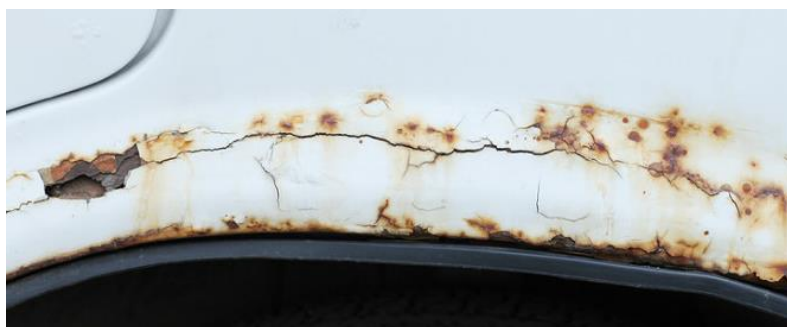
Rys. 2.4. Perforacja blachy stalowej nadwozia samochodu spowodowana korozją podpowłokową

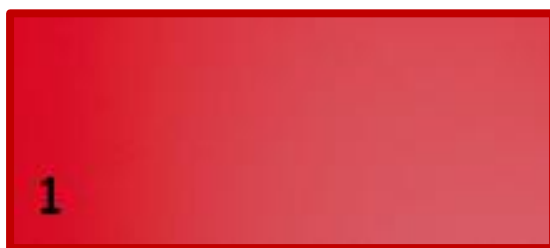
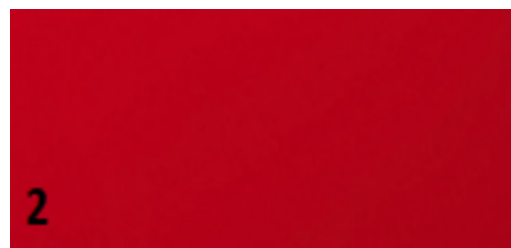
Rys. 2.14. Utrata własności dekoracyjnych powłoki lakierniczej starzonej klimatycznie (1) w postaci utraty połysku i zmiany barwy (wyblaknięcie), w porównaniu z powłoką niestarzoną (2) [38]

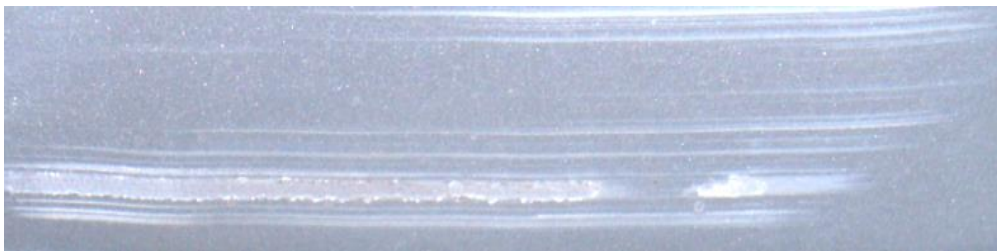
Rys. 2.18. Zarysowanie powłoki lakierniczej

Jak już wcześniej zauważono, powłoki lakiernicze nadwozi samochodów użytkowane w naturalnych warunkach eksploatacji narażone są na erozyjne oddziaływanie twardych cząstek, charakterystycznych dla danego środowiska eksploatacji. Skutkuje to destrukcją powłok w postaci: odwarstwiania powłoki od podłoża, ścierania, zarysowania, jak również przyczynia się do pęknięcia oraz prowadzi do odkształcania powłoki wraz z podłożem, czego przykłady zaprezentowano na rysunkach 2.18÷2.22.

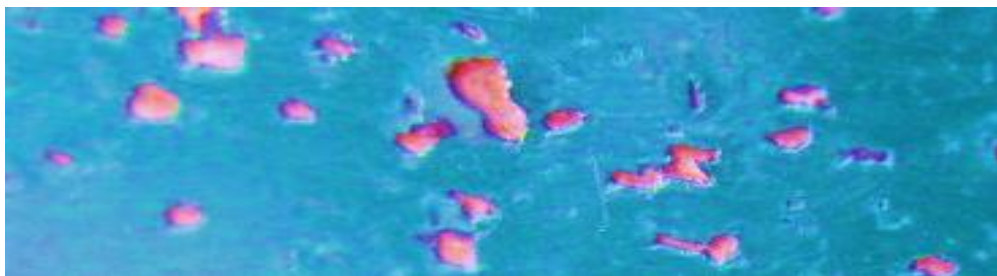
Rys. 2.19. Zdarcie powłoki lakierniczej nadwozia samochodu w obszarach jej erozyjnego zużycia pod wpływem uderzeń ziaren żwiru

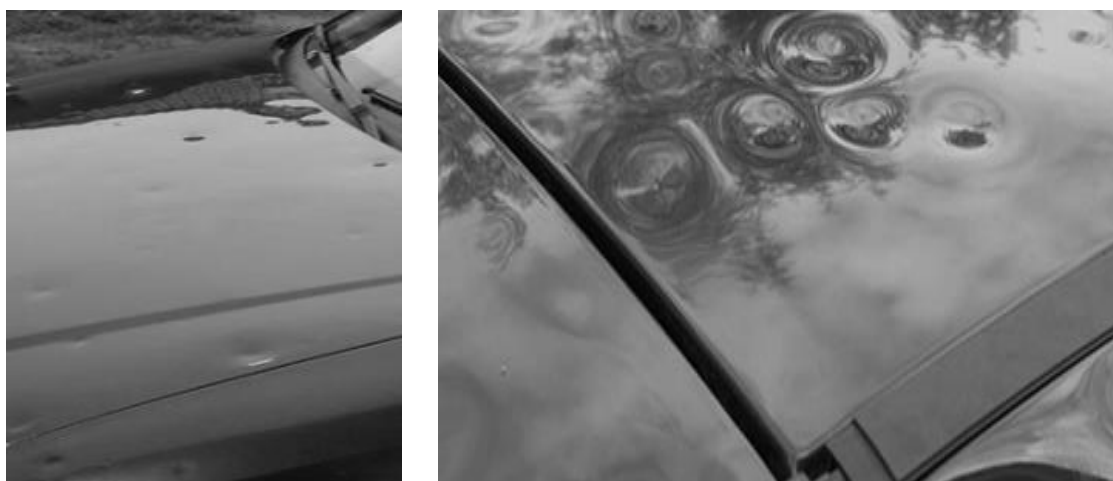
Rys. 2.21. Odkształcenie powłoki lakierniczej nadwozia samochodu w wyniku uderzeń gradu

Do znacznej destrukcji powłok wraz z ich podłożem może dochodzić pod wpływem opadów gradu. Erozyjne oddziaływanie cząstek gradu prowadzi do powstawania ubytków powłoki, a także przyczynia się do odkształcenia powłoki oraz jej podłoża, co zobrazowano rysunkiem 2.21.

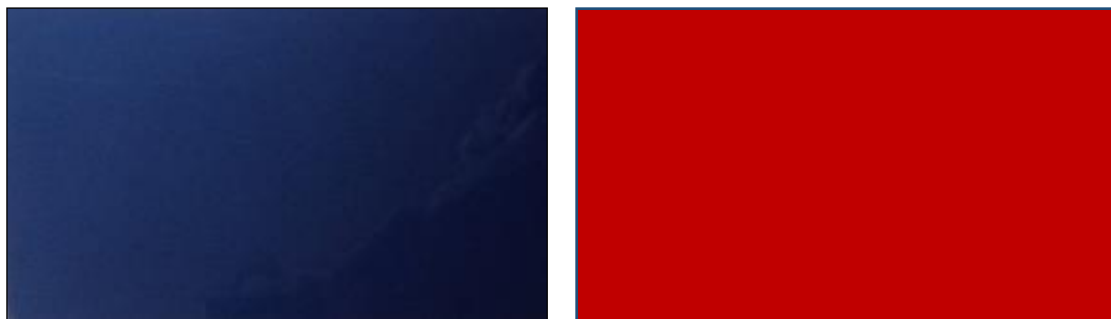
Rys. 3.1. Próbki badanych powłok akrylowo-poliestrowych (niebieskiej i czerwonej) nałożone na płytki stalowe (160 x 80 x 2) mm

Próbki systemów powłokowych uzyskano nanosząc na powierzchnię płytek stalowych (metodą natrysku pneumatycznego) kolejno trzy rodzaje dwuwarstwowych powłok polimerowych: akrylową powłokę podkładową (barwy szarej), poliestrową powłokę pośrednią (nadającą systemowi powłokowemu barwę niebieską lub czerwoną) oraz przezroczystą (bezbarną) akrylową powłokę nawierzchniową (rys. 3.1 i 3.2). Powłoka pośrednia o barwie czerwonej była pigmentowana czerwienią żelazową, którą stanowiły nanocząstki tritlenku żelaza ( $\text{Fe}_2\text{O}_3$ ). Natomiast powłoka pośrednia o barwie niebieskiej zawierała ultramarynę ( $\text{Na}_6\text{Al}_6\text{Si}_6\text{O}_{24}\text{S}_4$ ), będącą pigmentem mineralnym, w którego skład wchodzi glinokrzemiany sodu (połączone z siarką) o wymiarach ziarna  $d \leq 20 \mu\text{m}$ . Średnia grubość całego systemu powłokowego (niestarzonego) o barwie niebieskiej wynosiła  $139 \pm 1 \mu\text{m}$ , zaś powłok o barwie czerwonej  $138 \pm 1 \mu\text{m}$ .

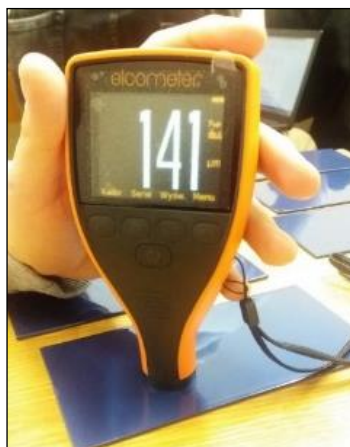
Do pomiaru grubości (wg PN-EN ISO 2808:2008) wszystkich powłok nieprzewodzących (wykonanych z: lakierów, farb, tworzyw sztucznych i emalii) na stali służy przyrząd Elcometer 456C. Po dotknięciu do badanej powłoki końcówki przyrządu pomiarowego, odczyt grubości powłoki wyświetlany jest na jego ekranie (rys. 3.3). Zalecane jest wykonanie minimum dziesięciu pomiarów. Zakres pomiarowy grubościomierza wynosi  $0 < G \leq 5 \text{ mm}$ .

Rys. 3.3. Metoda pomiaru grubości powłok lakierniczych przyrządem Elcometer 456C

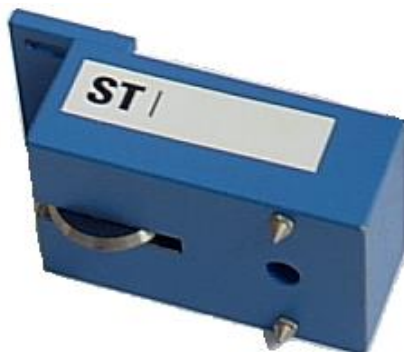
Rys. 3.5. Przyrząd do badania twardości powłok polimerowych metodą Buchholza

Metoda badania twardości powłok polimerowych metodą Buchholza polega na wciskaniu próbnika w postaci krążka, w kształcie dwóch ściętych stożków, złączonych podstawami (wykonanego z utwardzonej stali narzędziowej). Masa próbnika wraz z obciążnikiem wynosi  $500 \pm 5$  g. Pomiar długości śladu, który powstał na powłoce po trzydziestosekundowym grawitacyjnym wciskaniu w nią próbnika, wykonuje się za pomocą podświetlanej lupy o 20-krotnym powiększeniu (z podziałką 0,1 mm). Długość śladu, powstałego na powłoce polimerowej, jest odwrotnie proporcjonalna do jej twardości wg Buchholza, którą odczytuje się z tabeli.

Procedury badań twardości powłok polimerowych metodą Buchholza zostały opisane w normie PN-EN ISO 2815:2004 (Farby i lakiery. Próba wciskania według Buchholza). Badania te wykonywane są za pomocą przyrządu, przedstawionego na rysunku 3.5.

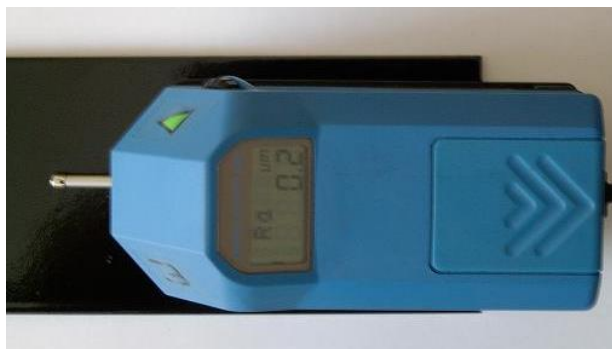
W badaniach chropowatości powierzchni powłok polimerowych (wg PN-M-04251:1987, PN- N ISO 8501-1:2008) korzystano z testera chropowatości Hommel T500 (rys. 3.6).

Rys. 3.6. Pomiar chropowatości powierzchni powłok polimerowych za pomocą Testera Hommel T500

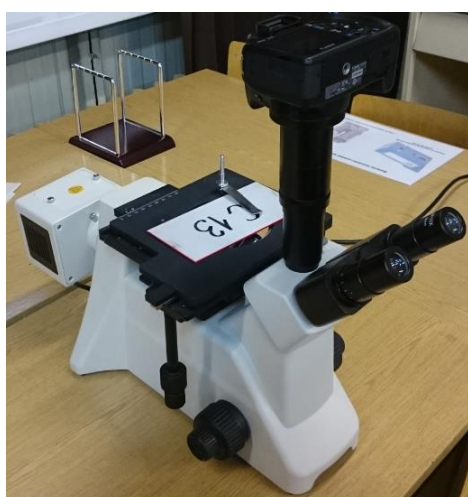
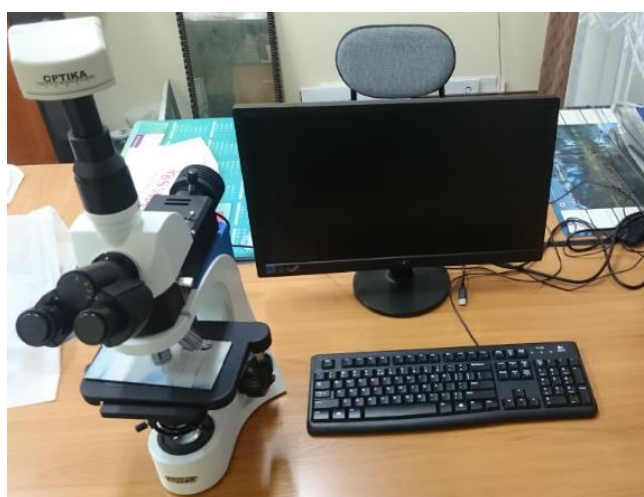
- 1) mikroskop metalograficzny Optek 2601 (rys. 3.8a),
- 2) mikroskop Studar Lab MET (rys. 3.8b)
- 3) skaningowy mikroskop elektronowy (SEM) SU-70 (rys. 3.9).

Rys. 3.8. Mikroskop metalograficzny Optek 2601 (a) oraz mikroskop Studar Lab MET (b)

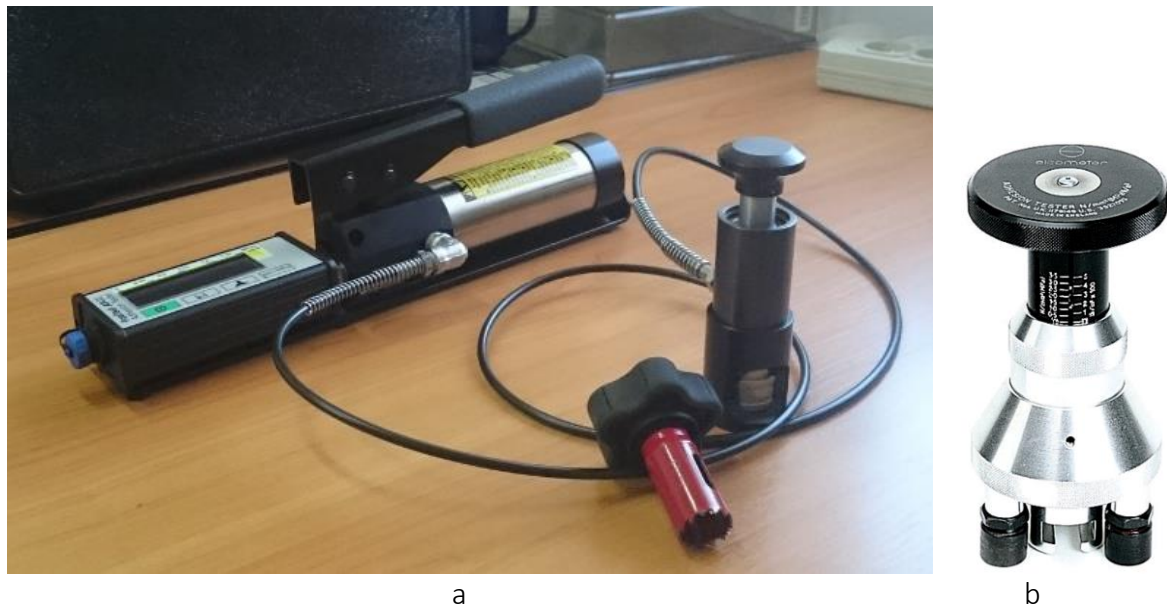
Rys. 3.10. Aparat PostiTest AT Digital do badań adhezji powłok polimerowych metodą odrywową

Badania adhezji powłok polimerowych metodą odrywową (PN-EN ISO 4624:2016-05) zostały wykonywane są za pomocą aparatu PostiTest AT Digital (rys. 3.10a).

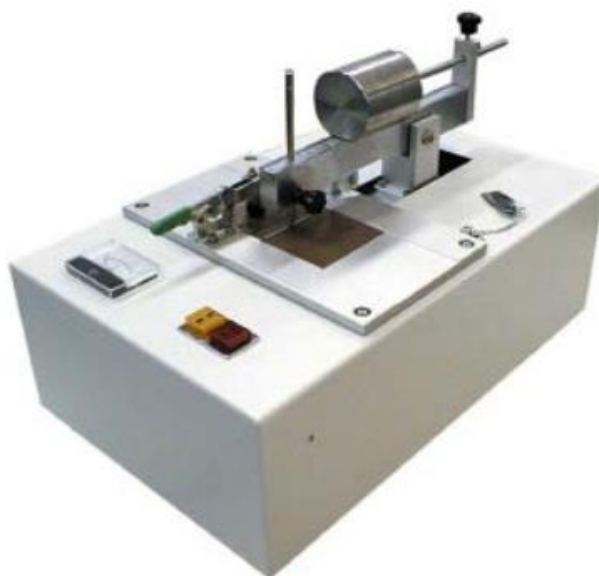
Badania odporności powłok polimerowych na zarysowanie przeprowadzono zgodnie z wytycznymi normy PN-EN ISO 1518-1:2011 (Farby i lakiery – Oznaczenie odporności na zarysowanie – Część 1: Metoda stałego obciążenia). Badania te polegają na wyznaczeniu (w znormalizowanych warunkach) najmniejszego obciążenia rylca, powodującego zarysowanie powłoki sięgające do metalowego podłoża. Zetknięcie końcówki z podłożem sygnalizowane jest przepływem prądu elektrycznego pomiędzy nimi. Badanie wykonuje się za pomocą aparatu Elcometer 3000/3 Clemen (rys. 3.11), wyposażonego w przesuwny uchwyt płytki stalowej, napędzany silnikiem o stałej prędkości obrotowej. Zaokrąglona końcówka rylca (o średnicy 1 mm), powodującego zarysowanie powłoki, wykonana została z węgla wolframu. Rylec usytuowano prostopadle do powierzchni próbki, a maksymalna masa obciążnika rylca wynosiła 2 kg. Natomiast prędkość przesuwania uchwytu z badaną próbką wynosiła 30÷40 mm/s. Oceniana rysa powinna mieć charakter ciągłej linii, o długości 60 mm.

Rys. 3.11. Aparat Elcometer 3000/3 Clemen do badania odporności na zarysowanie powłok polimerowych

Obciążenie, przy którym następuje zarysowanie powłoki do podłoża wyznacza się przy pomocy detektora, sygnalizującego kontakt elektryczny rylca z podłożem. Zatem w badaniach tych powinny być używane próbki powłok polimerowych nieprzewodzące prądu elektrycznego, które powinny być naniesione na płytki (np. stalowe), wykonane z materiałów przewodzących prąd elektryczny.

W badaniach zastosowano urządzenie Elcometer 3000/3 Clemen, które przedstawiono na rysunku 3.11 i opisano w rozdziale 3.

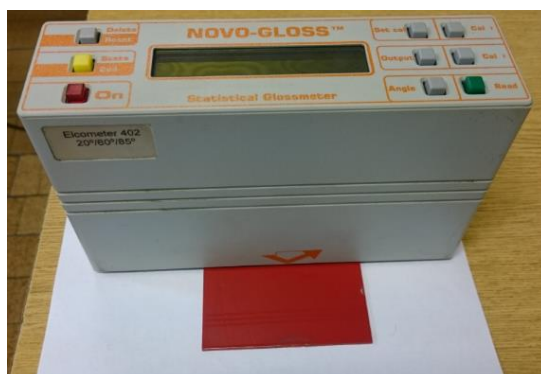
W badaniach połysku powierzchni powłok polimerowych zastosowano połyskomierz NOVO-GLOSS Elcometer 402 (rys. 3.12).

Rys. 3.12. Badanie połysku lustrzanego powłok polimerowych za pomocą połyskomierza NOVO-GLOSS Elcometer 402

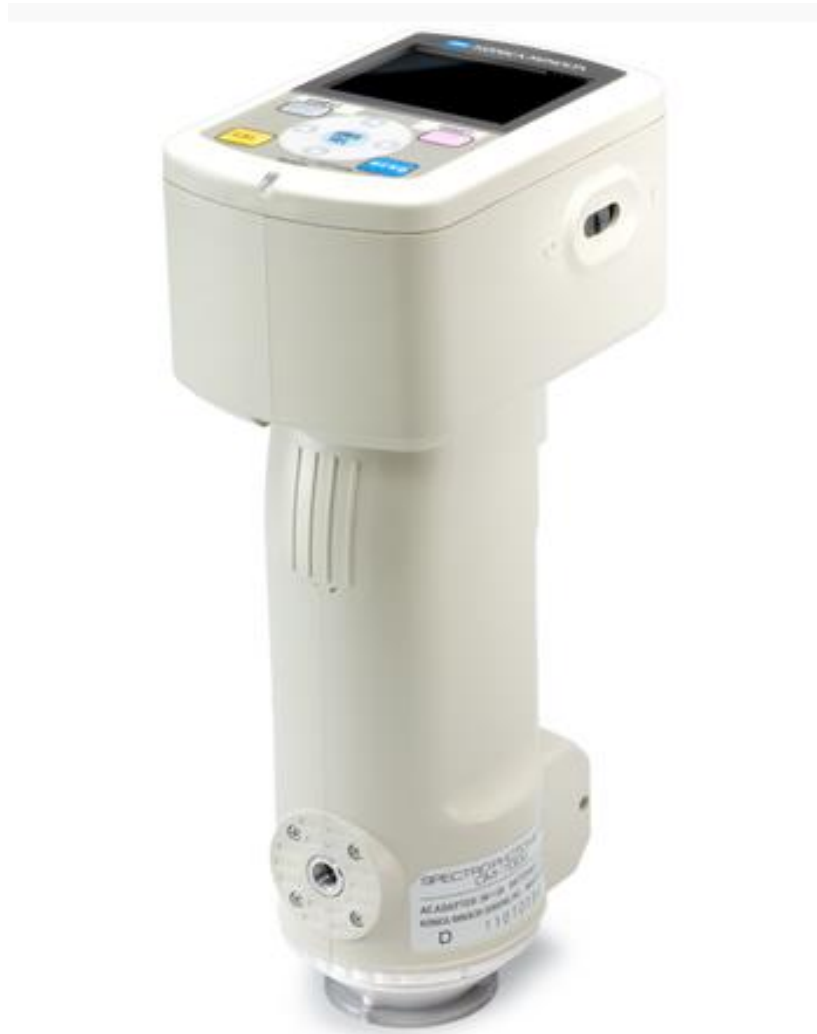
Rys. 3.14. Spektrofotometr (przenośny) CM-700d do badania barwy powłok

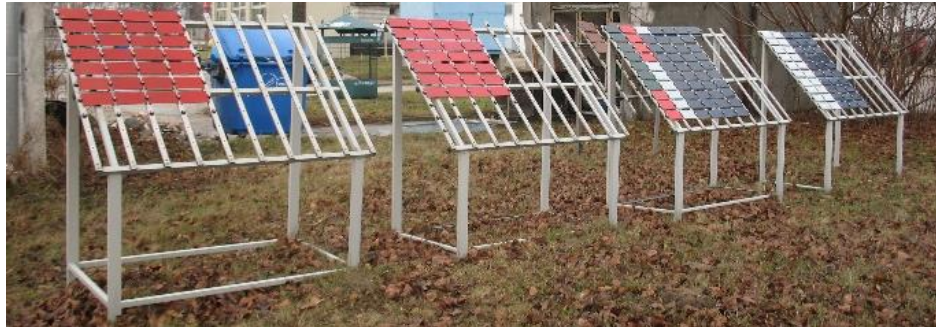
Powłoki akrylowo-poliestrowe starzono w naturalnych warunkach klimatycznych na stacji klimatycznej Instytutu Eksploatacji Pojazdów i Maszyn UTH w Radomiu (rys.4.1). Maksymalny okres starzenia wynosił 2 lata.

Rys. 4.1. Powłoki akrylowo-poliestrowe usytuowane na stojakach na stacji klimatycznej

Wyniki badań morfologii powierzchni powłok akrylowo-poliestrowych, przeprowadzone za pomocą skaningowego mikroskopu elektronowego, udokumentowały różnego typu destrukcję (w postaci: wytrawień, kraterów, pęknięć srebrzystych), wywołaną oddziaływaniem czynników eksploatacyjnych na stacji klimatycznej (rys. 4.1). Stwierdzono ponadto wykruszanie niewielkich fragmentów powłok z ich powierzchni. Po dłuższym okresie starzenia uwalniane fragmenty powłok miały większe rozmiary, co obserwowano również w przypadku oddziaływania promieniowania ultrafioletowego podczas badań przyspieszonych (rys.: 4.16b, 4.17a, 4.18b). Ponadto zaobserwowano, w wyniku starzenia UV, powstawanie również głębokich pęknięć w powłokach, sięgających nawet w głąb poliestrowej warstwy pośredniej (rys.: 4.15c, 4.16c, 4.17c).

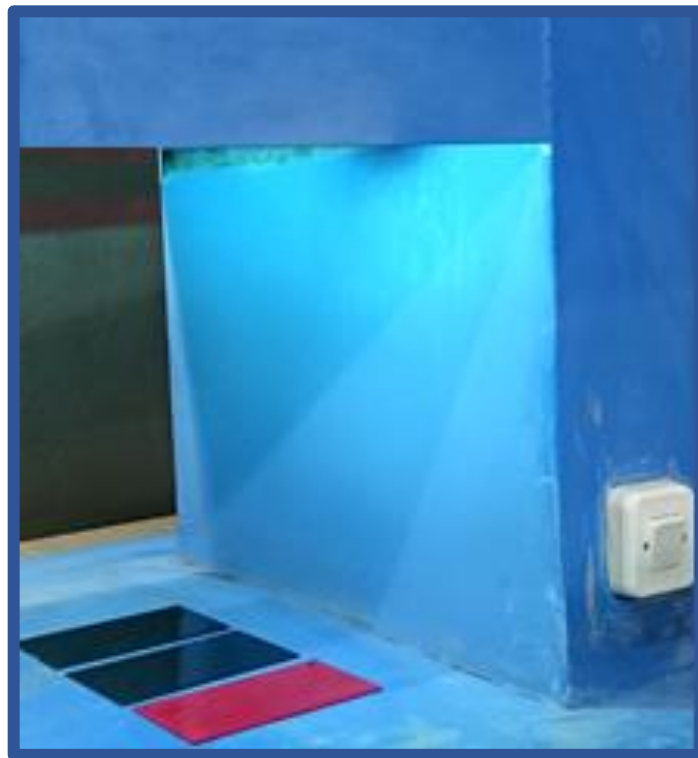
Rys. 4.14. Starzenie powłok akrylowo-poliestrowych w komorze UV

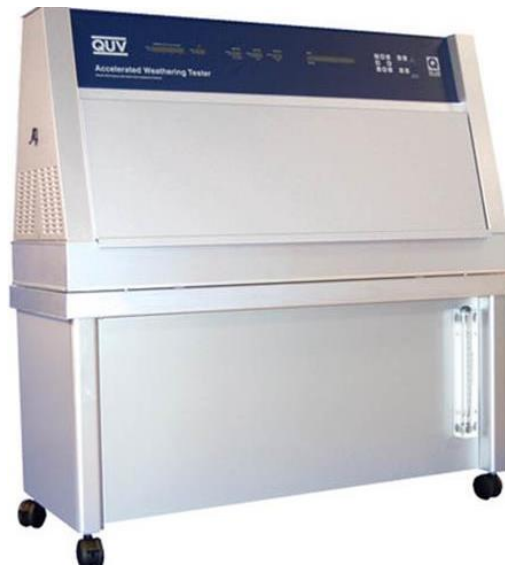
Rys. 4.23. Komora QUV do przyspieszonych badań powłok polimerowych

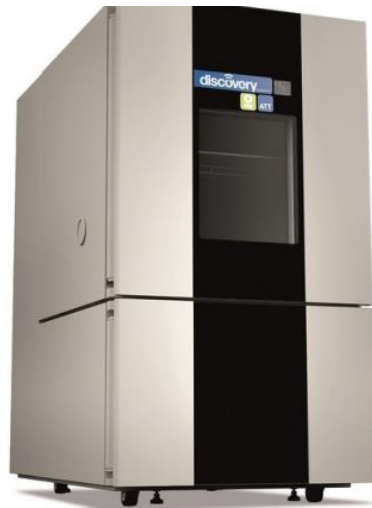
Rys. 4.26. Komora Discovery 600 do przyspieszonych badań starzeniowych powłok polimerowych

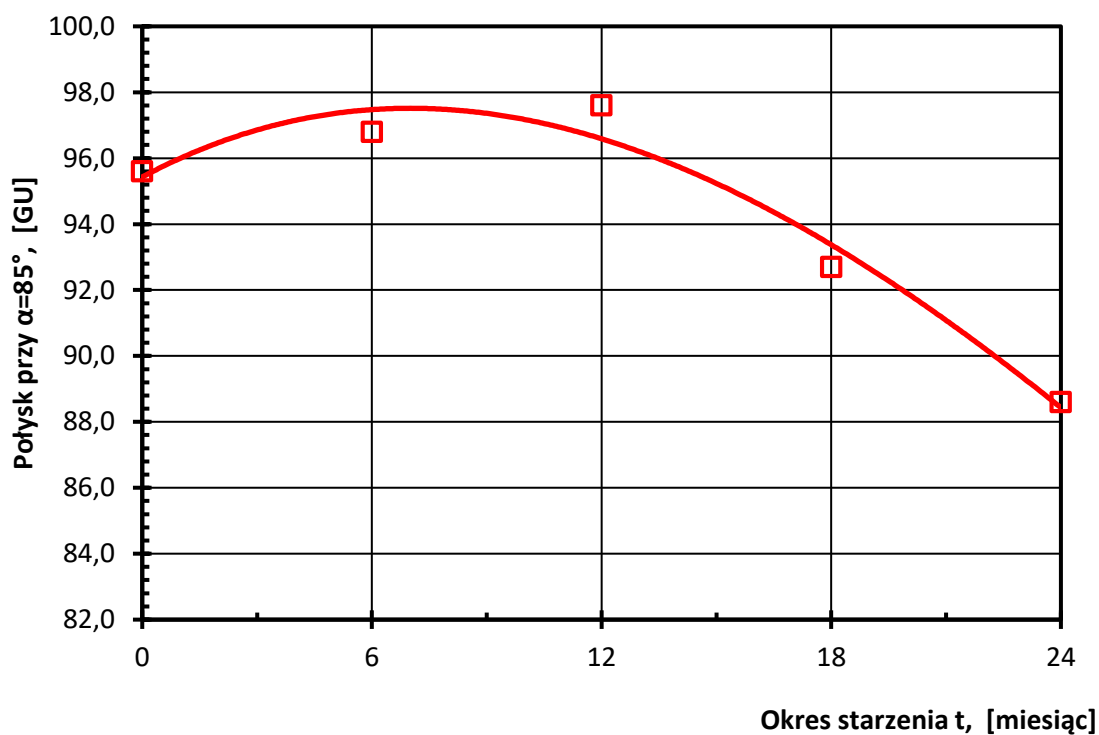
Rys. 5.75. Charakterystyka połysku powłok akrylowo-poliestrowych czerwonych starzonych klimatycznie w okresie 24 miesięcy przy kącie padania światła  $\alpha=85^\circ$

Tabela 5.15. Równanie linii trendu i wartość współczynnika determinacji  $R^2$  charakterystyki połysku przy kącie padania światła  $\alpha=85^\circ$  czerwonych powłok akrylowo-poliestrowych starzonych klimatycznie w okresie 24 miesięcy (rys. 5.75)

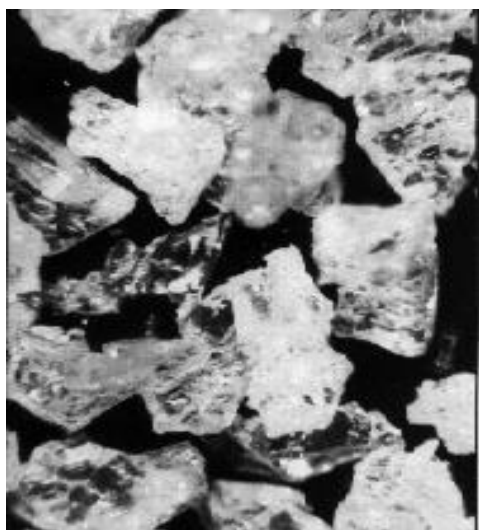
Badanie ścieralności powłok akrylowo-poliestrowych wykonano za pomocą aparatu T-07, stosując jako ścierniwo cząstki elektrokorundu granulowanego 99A (wg PN-76/M-59111), o rozmiarach ziarna  $0,60 \div 0,70$  mm (rys. 6.9), których głównym składnikiem jest tritlenek glinu (99%), zaś pozostałe składniki to: ditlenek krzemu, tritlenek żelaza, tlenek wapnia i tlenek sodu. Podczas badania ścierniwo sukcesywnie uzupełniano i w jednym cyklu badawczym zużywano go średnio 2 kg.

Rys. 6.9. Morfologia elektrokorundu granulowanego 99A (powiększono 20 x)

Tak jak w badaniu ścieralności omówionym w punkcie 6.2., materiał erozyjny stanowiły cząstki elektrokorundu granulowanego 99A (wg PN-76/M-59111), o rozmiarach ziarna  $0,60\div 0,70$  mm (rys. 6.9).

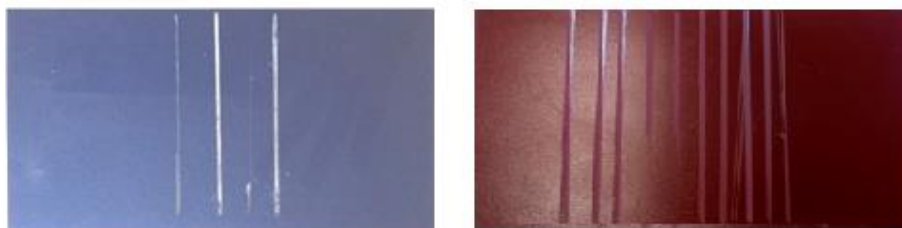
Za pomocą przyrządu Elcometer 3000 wykonano 5 prób zarysowania (rys. 7.2). Pierwsze zarysowanie wykonano przy najmniejszym obciążeniu ryłca (z końcówką półkulistą, wykonaną z węglika wolframu), które wynosiło 900 g. Następne próby przeprowadzono, zwiększając kolejne obciążenie ryłca o 1000 g. Ostatnią próbę przeprowadzono przy maksymalnym obciążeniu ryłca, wynoszącym 4900 g.

Rys. 7.2. Powłoki akrylowo-poliestrowe starzone klimatycznie w okresie dwu lat po przeprowadzonej próbie zarysowania

Uzyskane wyniki badań wykazały wysoką odporność powłok na zarysowanie (ocenianą zgodnie z PN-EN ISO 1518-1:2011), ponieważ w ich trakcie, przy maksymalnym obciążeniu rylca (z półkulistą końcówką z węgla wolframu), za pomocą którego dokonuje się zarysowania powłoki nie stwierdzono wystąpienia rysy (rys. 7.2). Dodatkowo, badania odporności powłok na zarysowanie ołówkiem (o znanej twardości), służące ocenie ich twardości ołówkowej, również potwierdziły wysoką odporność powłok na zarysowanie.

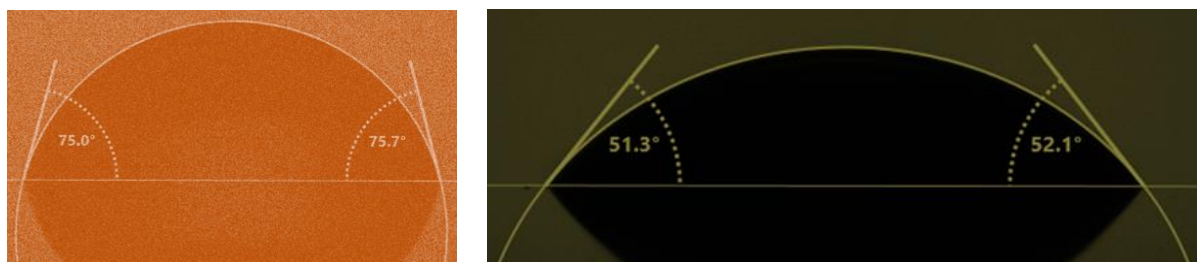
Rys. 9.6. Kąt zwilżania wodą (1) lub diiodometanem (2) powłoki akrylowo-poliestrowej czerwonej (C09) starzonej klimatycznie w okresie 18 miesięcy

Wszystkie wyniki badań kąta zwilżania  $\Theta_c$  powłok akrylowych zamieszczono w tabeli 9.2, zaś ich przykładową wizualizację zawarto na rysunkach 9.5÷9.20,

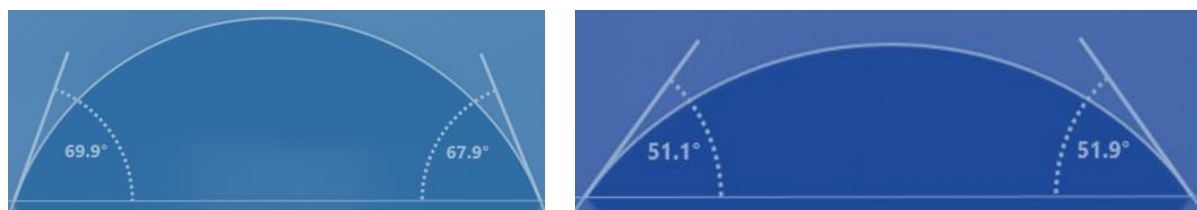
Rys. 9.9. Kąt zwilżania wodą (1) lub diiodometanem (2) powłoki akrylowo-poliestrowej (N09) niebieskiej starzonej klimatycznie w okresie 18 miesięcy

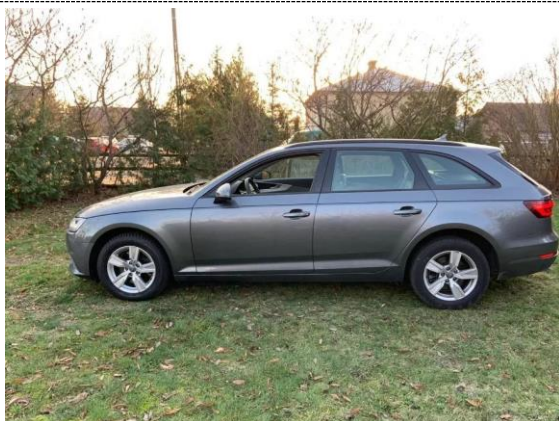
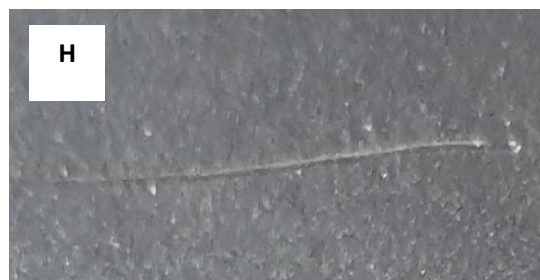
Tabela 10.3. Samochód Audi A4 B9 (a) po użytkowaniu w okresie 1 roku oraz rysa (b) wykonana na nadwoziu samochodu (podczas badania twardości powłok metodą ołówkową wg PN-EN ISO 15184:2013-04)

W wyniku przeprowadzonych badań stwierdzono zwiększenie twardości ołówkowej (tab. 10.2) badanych powłok ochronno- dekoracyjnych elementów nadwozia samochodu. Ponadto, długość okresu użytkowania powłoki ochronno- dekoracyjnej miała istotny wpływ na rozmiary rysy, wykonanej na nadwoziu samochodu podczas badania twardości powłok metodą ołówkową (tab. 10.3÷10.20).

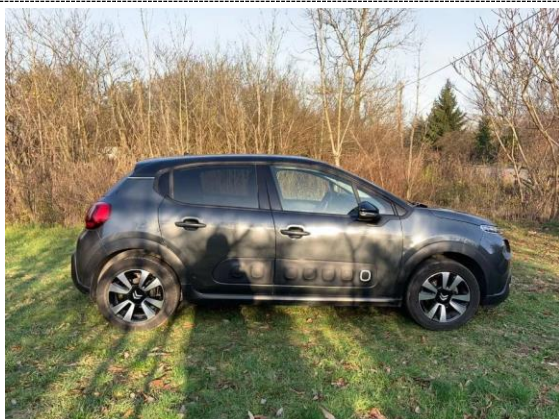
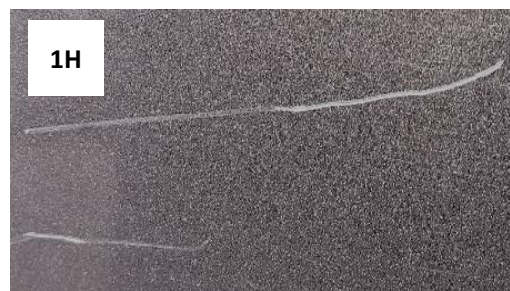
Tabela 10.4. Samochód Citroen C3 III (a) po użytkowaniu w okresie 2 lat oraz rysa (b) wykonana na nadwoziu samochodu (podczas badania twardości powłok metodą ołówkową wg PN-EN ISO 15184:2013-04)

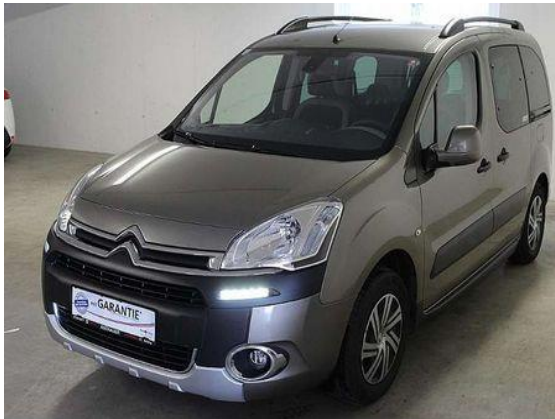
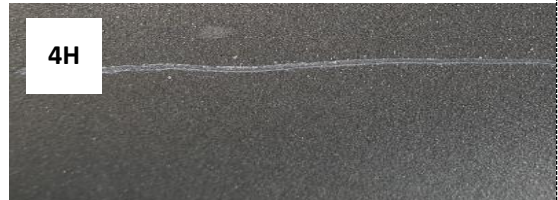
Tabela 10.5. Samochód Citroen Berlingo (a) po użytkowaniu w okresie 6 lat oraz rysa (b) wykonana na nadwoziu samochodu (podczas badania twardości powłok metodą ołówkową wg PN-EN ISO 15184:2013-04)

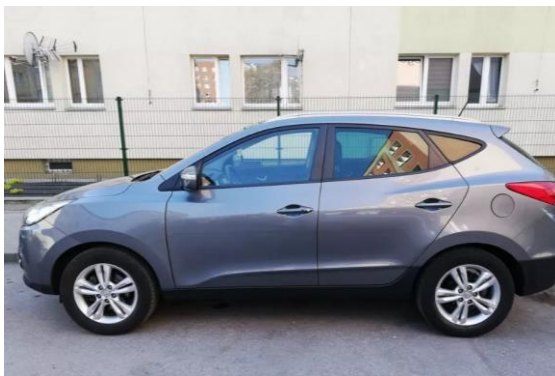
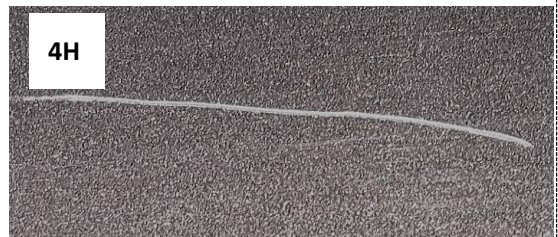
Tabela 10.6. Samochód Hyundai i35 (a) po użytkowaniu w okresie 6 lat oraz rysa (b) wykonana na nadwoziu samochodu (podczas badania twardości powłok metodą ołówkową wg PN-EN ISO 15184:2013-04)

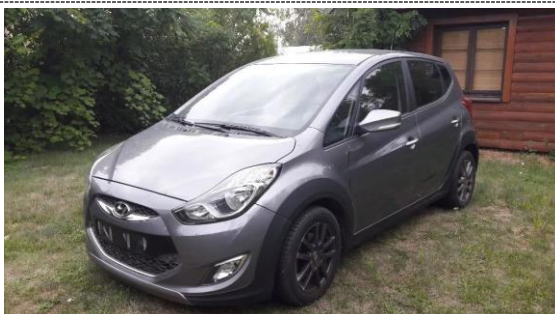
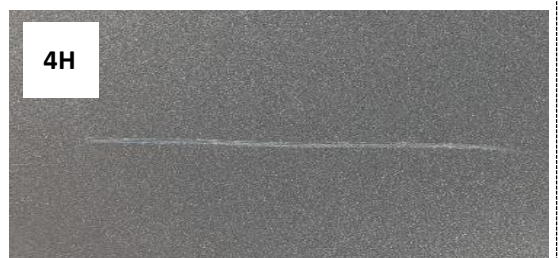
Tabela 10.7. Samochód Hyundai ix20 (a) po użytkowaniu w okresie 5 lat oraz rysa (b) wykonana na nadwoziu samochodu (podczas badania twardości powłok metodą ołówkową wg PN-EN ISO 15184:2013-04)

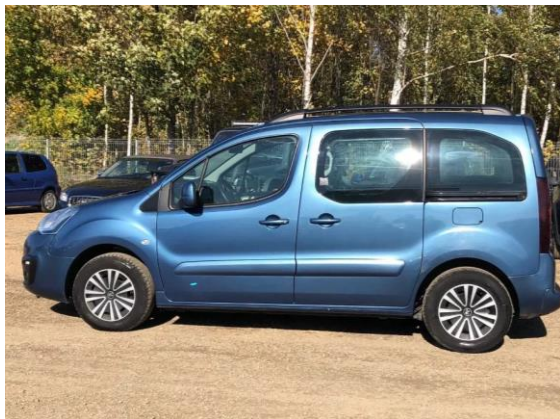
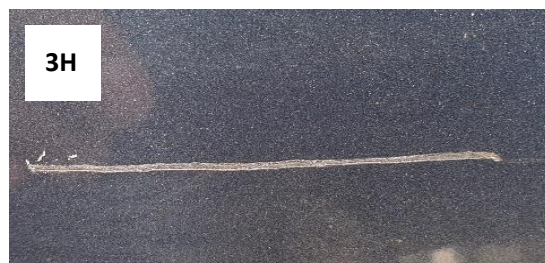
Tabela 10.8. Samochód Peugeot Partner (a) po użytkowaniu w okresie 4 lat oraz rysa (b) wykonana na nadwoziu samochodu (podczas badania twardości powłok metodą ołówkową wg PN-EN ISO 15184:2013-04)

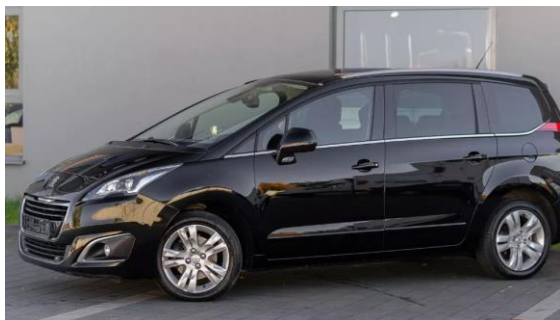
Tabela 10.9. Samochód Peugeot 5008 (a) po użytkowaniu w okresie 4 lat oraz rysa (b) wykonana na nadwoziu samochodu (podczas badania twardości powłok metodą ołówkową wg PN-EN ISO 15184:2013-04)

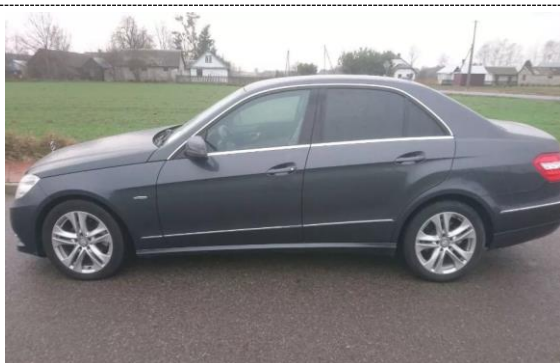
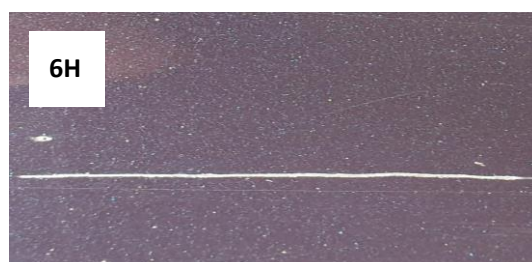
Tabela 10.10. Samochód Mercedes e212 (a) po użytkowaniu w okresie 8 lat oraz rysa (b) wykonana na nadwoziu samochodu (podczas badania twardości powłok metodą ołówkową wg PN-EN ISO 15184:2013-04)

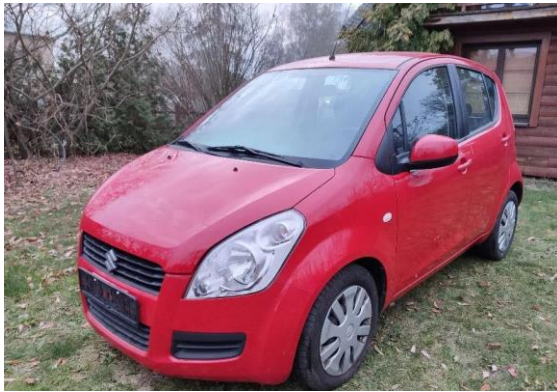
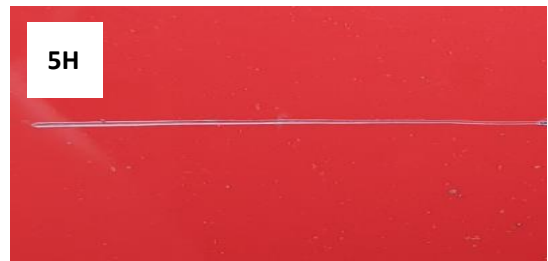
Tabela 10.11. Samochód Suzuki Splash (a) po użytkowaniu w okresie 7 lat oraz rysa (b) wykonana na nadwoziu samochodu (podczas badania twardości powłok metodą ołówkową wg PN-EN ISO 15184:2013-04)

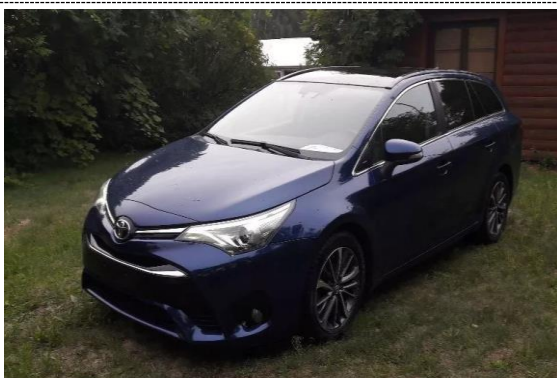
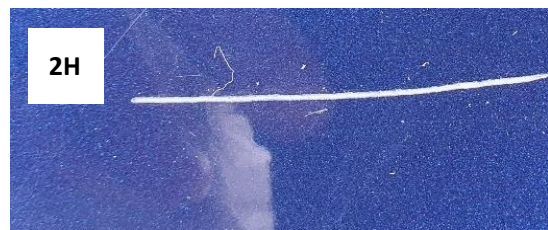
Tabela 10.13. Samochód Toyota Avensis (a) po użytkowaniu w okresie 3 lat oraz rysa (b) wykonana na nadwoziu samochodu (podczas badania twardości powłok metodą ołówkową wg PN-EN ISO 15184:2013-04)

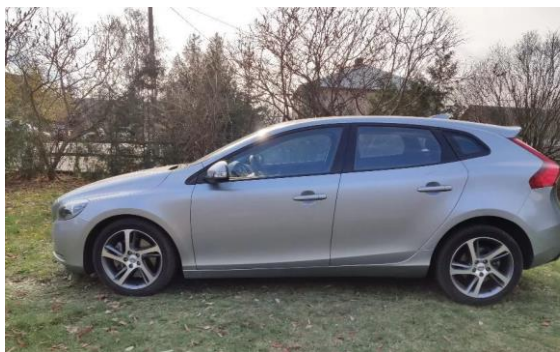
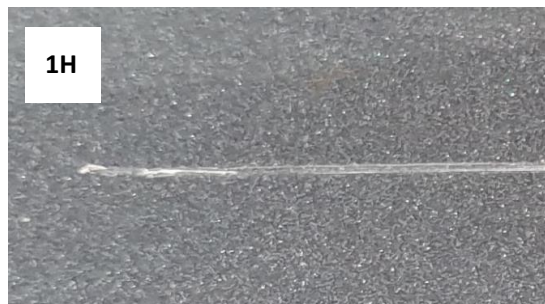
Tabela 10.14. Samochód Volvo v40 (a) po użytkowaniu w okresie 2 lat oraz rysa (b) wykonana na nadwoziu samochodu (podczas badania twardości powłok metodą ołówkową wg PN-EN ISO 15184:2013-04)

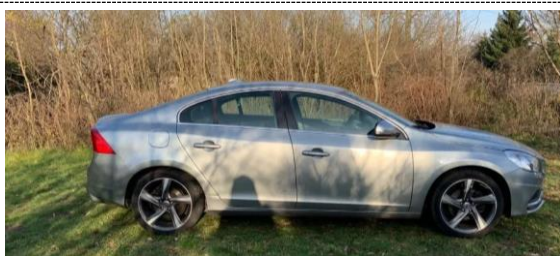
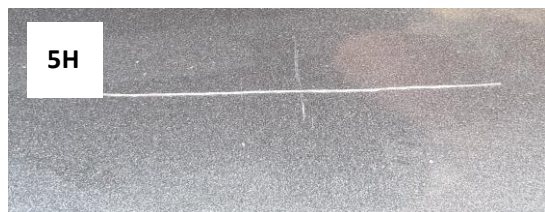
Tabela 10.15. Samochód Volvo S60 (a) po użytkowaniu w okresie 8 lat oraz rysa (b) wykonana na nadwoziu samochodu (podczas badania twardości powłok metodą ołówkową wg PN-EN ISO 15184:2013-04)

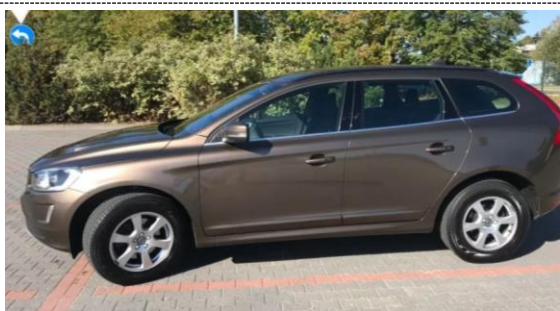
Tabela 10.16. Samochód Volvo xc60 (a) po użytkowaniu w okresie 3 lat oraz rysa (b) wykonana na nadwoziu samochodu (podczas badania twardości powłok metodą ołówkową wg PN-EN ISO 15184:2013-04)

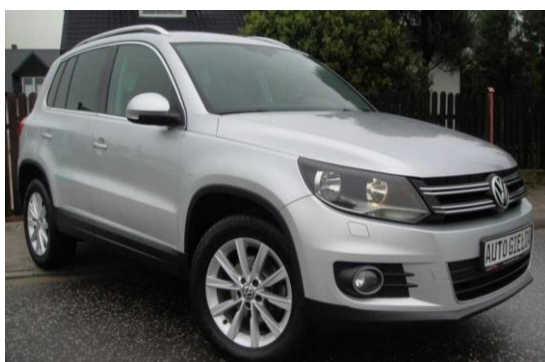
Tabela 10.20. Samochód VW Touran (a) po użytkowaniu w okresie 6 lat oraz rysa (b) wykonana na nadwoziu samochodu (podczas badania twardości powłok metodą ołówkową wg PN-EN ISO 15184:2013-04)
